Ergänzungsblatt

Technischen Beschreibung

AC - Servoverstärker MSK 6 MSK12 (MTB25)

**betreffend
geänderte Frontplatte und
Leuchtdioden an MSK-Verstärkern**

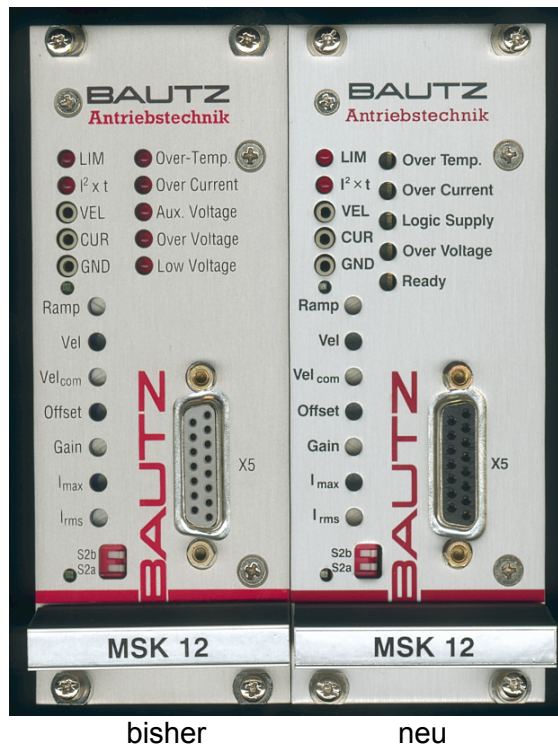
- 1) **Die rote LED "Aux Voltage", die nur im Fehlerfall leuchtete, wurde durch die grüne LED "Logic Supply" ersetzt, die leuchtet, wenn die internen Logikspannungen vorhanden sind.**

Seite 30 im Handbuch, Bild 14, Frontansicht MSK ist veraltet. Die Frontplattenbeschriftung war auf Kundenwunsch schon seit einigen Jahren in englischer Sprache.

Siehe obenstehende Abbildungen.
